木造住宅は本当に地震に弱いのか？

— 阪神・淡路大震災における木造住宅の被害状況 —

東京大学工学部建築学科助手 大橋好光

本稿は、平成7年11月7日、札幌市内で開催された「平成7年阪神・淡路大震災木造住宅等震災調査報告書」講習会における、東京大学工学部建築学科助手、大橋好光氏の講演をまとめたものです。

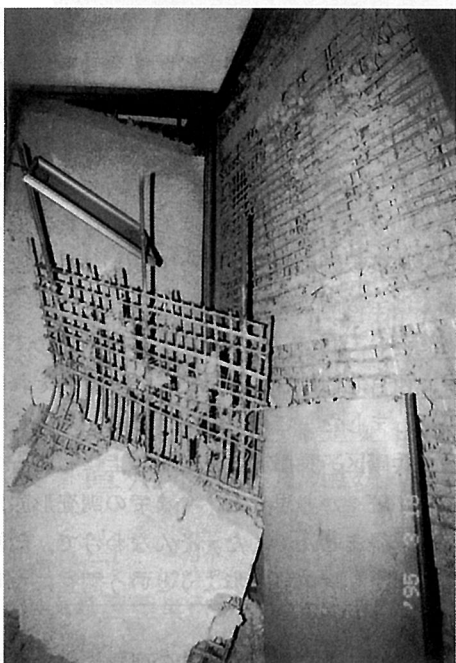
まず第一に言えるのは圧倒的に「古い建物」が壊れたということです。その古いタイプの建物はどのような構造になっているかという点、壁が土塗りで、^貫が2段あるいは3段に入っていて、筋かいが全く入っていないというような造りです（写真1）。神戸であれだけの方が亡くなってしまった最大の原因は、神戸にはこのような古いタイプの建物が大量に残っていたということです。住宅統計調査などによると、特に長田区などでは、木造建物の半分以上が昭和35年までに建てられたものだったという資料があります。建築基準法は昭和25年に制定されていますが、実際に筋かいがきちんと入れられるようになったのは相当遅れており、昭和40年代になって初めて入れられるようになりました。場所によっては今でも入れてない所もあります。

写真1 崩壊した土塗り壁

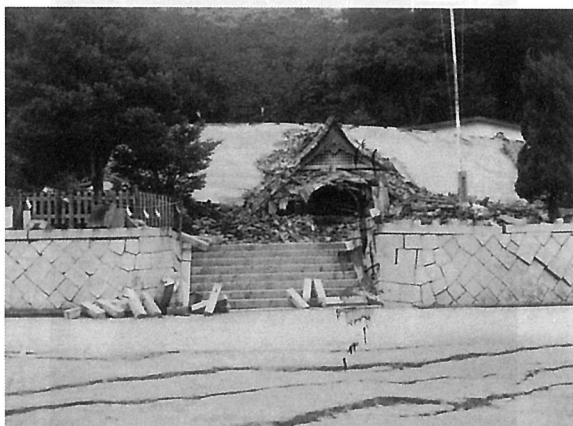
北海道ではあまりないでしょうが、関東や関西では今でも「伝統的な建物は強いんだ」ということを言う大工さんがたくさんいます。そういう人達は、例えば法隆寺の建物が千三百年ももっているから、ああいう造りは強いんだと言います。しかし事実はそうではなくて、やはり古い建物の耐震性は今の造りと比べると決定的に劣ります（写真2）。例えば、国宝建築物である鎌倉の円覚寺の舍利殿は、関東大震災のときに一度潰れて、これを建て起こしたのが現在のものです。今建っているものの85%以上の材料は関東大震災の時に新たに造りなおした材料です。ですから、古い材料は15%くらいしか使われていません。ところが、円覚寺の舍利殿が関東大震災のときに、実際は潰れてしまったということを知らない人がたくさんいるわけです。伝統的な建物が長持ちしているのは、円覚寺舍利殿を建て起こしたように、メンテナンスをし、手を加えて「この建物は守っていくんだ」という意志があればこそであって、そういう意志があれば、建物はいつまでも残すことができます。法隆寺が途中で一度倒れたとは言いませんが、あの建物は千三百年前に造られて、そのまま放っておいてあの様に残っているわけではなく、メンテナンスをし、手を加えて守ってきたから残っているわけです。

写真2 伝統的建物（神社）の被害

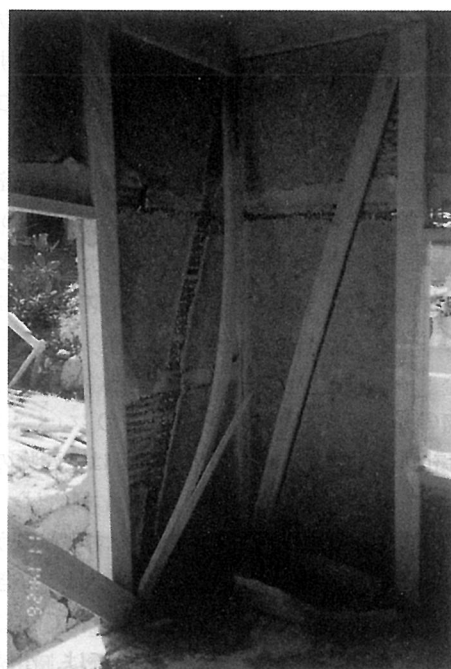
また、古い工法と新しい工法の過渡期にあたる折衷の建物がたくさんありますが、それらも残念ながら被害を受けています。入っていた筋かいが座屈して折れていたり、接合部が外れていたりします（写真3）。これらがどうして被害を受けたかという点、古い建物と新しい建物の耐震性の仕組みがきちんと理解されていないからだと思います。土塗り壁の古いタイプの軸組構法というのは地震力が加わったとき、変形が小さいときにはあまり耐力がでないのですが、変形が大きくなると少しずつ耐力が上がっていくような性能をもっています。それに対して新しい造りの筋かいの入ったタイプというのは、変形が小さいうちから耐力を発揮する工法です。両方の性能を足し併せれば、相当高性

写真3 筋かいの座屈

能なものになるはずですが、筋かいの断面が不十分だったり、留め付けがきちんとなされていないと、地震のときには、まず筋かいが全部の耐力を受けることになり、筋かいが壊れ、そして土塗り壁と順番に壊れてしまいます。

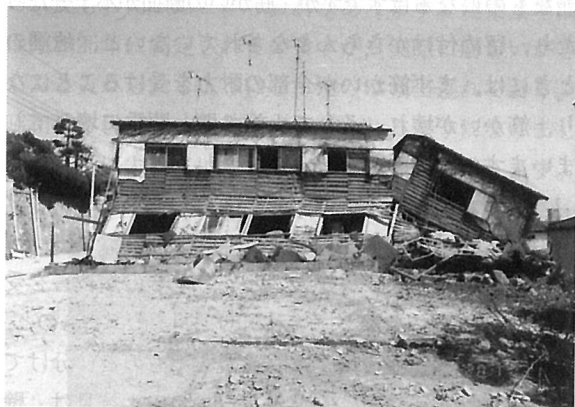
パートがほとんど被害を受けました（写真4）。アパートのような建物は戸境方向には壁が入っていますが、桁行き方向に壁がありません。そこで、潰れてしまった建物はほとんどが桁行き方向で潰れています。これは学校などの建物にも言えることで、教室と教室の間には壁がありますが、外に面した方は壁が無いわけで、そういう建物は細長いから長さ方向の方が強いと思われるかもしれませんが、実は長さ方向の方が弱いのです。

写真4 文化住宅の被害

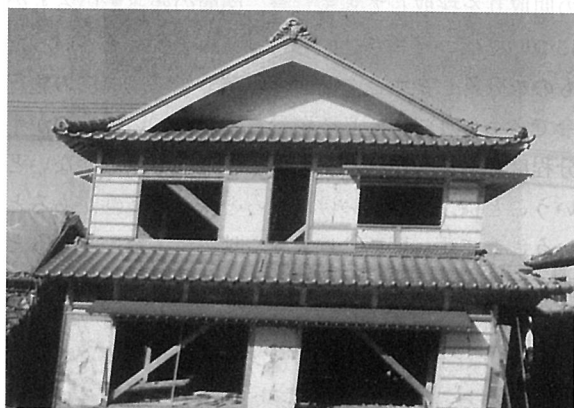
構造計画に問題のあるものの2番目は、建物の重さのバランスが悪いものです（写真5）。例えば、瓦屋根であれば、ある程度必要壁量を多くするというふううに規定されています。ところが、関西では上葺きという、瓦の下に土を載せるような事もなされていますし、いわゆる「入母屋御殿」のような造りでは、小屋梁に大きな丸太材を用いたりもします。しかし、必要壁量の規定はそういったものまでは想定していません。で

写真5 屋根が重い住宅

すから、そういった頭の重い建物を設計する場合は、それに応じて必要壁量の割り増しを考えなければならないということです。

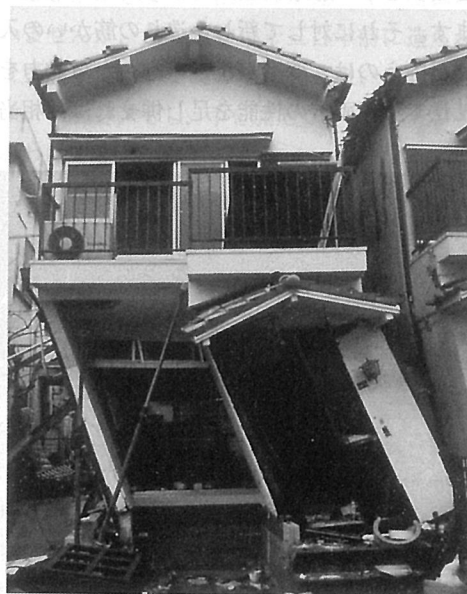
構造計画に問題のあるものの3番目は、壁のバランスが悪いものです。たとえ壁量を満たしていても、壁の配置の悪いものは被害を受けています。壁の配置の悪い建物の例として、いわゆる建て売りの住宅が挙げられます。建て売りの住宅というのはだいたい間口が狭く、そこに玄関をとって隣に開口をとるわけですが、そうすると道路に面した方に壁が1枚も無いような建物になってしまいます（写真6）。ちなみに、関西の研究者によりますと、古い建物は面積が大きいものほど被害が大きく、新しい建物は面積が小さいほど被害が大きいという結果が出ています。古い建物は大きいほど続き間などが多くて壁量が少なくなります。一方、新しい建物は小さいものほどプロポーションが悪く、無理な間取りをしているものが多くなります。狭い敷地の狭い建物ほど大きな被害を受けています。

写真6 正面が全面開口の住宅

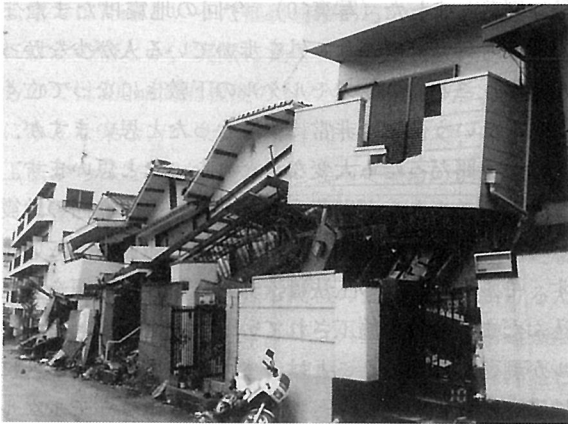
写真7 狭小間口の住宅群

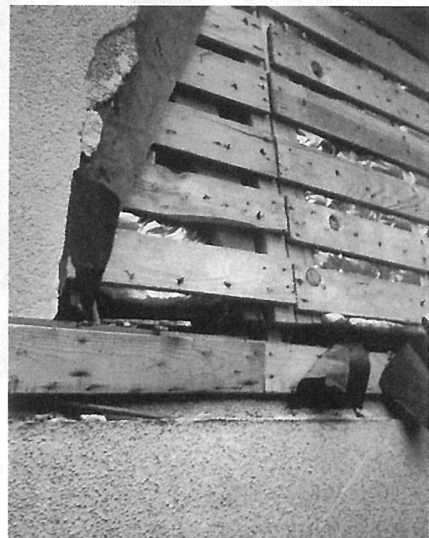
ディテールに関する問題の2番目は、柱の上下の留め付けが不十分なものが多いという事です。関西では、柱と桁・土台の接合部は短めのほぞを差し込んであるだけで、補強の金物はほとんど付けてありません。関西では地震よりも台風に対して備えているので、とにかく屋根を重くして、屋根が吹き上がるという事は想定していませんから、柱の上下の留め付けを、金物で補強するといった事がほとんどなされていません。今回の地震では、柱の足元が引き抜けてしまった被害がたくさん報告されていますが(写真8)、上下動の加速度が大きかったために引き抜けたのだらうという報道が多くなされました。この上下動が大きかったという事に関しては二つほどコメントがあります。一つは、水平動が例えば100gal程度と小さかった地域では水平動よりも上下動の方が大きく観測されたところもありますが、水平動が大きかった、800galを超えていたような地域では、上下動は水平動ほどではない範囲に納まっています。ですから、研究者の間では、やはり基本的には水平動で建物は壊れたんたろうという評価になっています。もう一つは、水平動だけでも柱の引抜き力は生じるということです。筋かいや耐力壁があれば、横から力が加わったときに柱には引抜き力が生じます。上下動の影響がゼロだとは言いませんが、上下動だけで柱の引き抜きがおきたという表現は正しくあ

写真8 土台から抜け出た柱と筋かい

りません。いずれにしても、柱の上下は筋かいを留め付けるのと同じように留め付けておかないと、柱自体も引抜けてしまうし、筋かいの性能も発揮できなくなってしまいます。

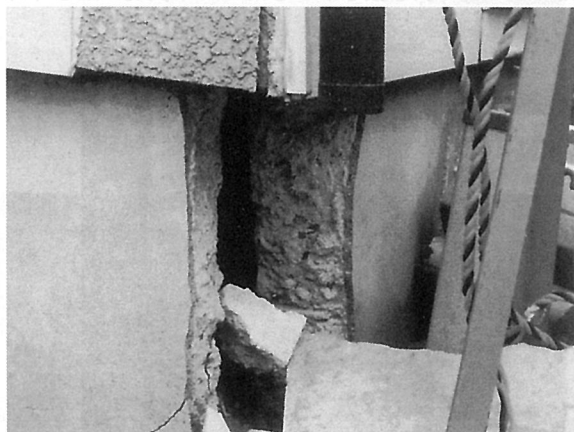
ディテールに関する問題の3番目は、基礎の鉄筋に関してです。今回の地震で被害を受けた建物は、基礎を見てみるとほとんどのものに鉄筋が入っていません(写真9)。私は、これから造る建物の基礎に鉄筋を入れるというのは完全義務化すべきだと思っています。鉄筋を入れないような基礎は禁止すべきだと思います。現在もまた、法律では鉄筋を入れない基礎も使ってよいことになっていますけれど、基礎に鉄筋が入らないと上屋をいくら丈夫に造っても何の意味も無いということが、日本海中部地震などの地盤の悪い所での地震で分かってきています。また、たとえ上屋にあまり被害がなくても、基礎が壊れてしまって、基礎だけを補修するといつたときには莫大な費用がかかってしまいます。鉄筋を入れることによってどの程度コストアップするかということと、鉄筋を入れることによってどの程度耐震性能が上がるかということとを比べれば、鉄筋を入れるのが最も効果的であるといえます。そういう意味では、この豊かな日本で、住宅の基礎に鉄筋すら入ってないというのは、あまりにもバランスが悪いのではないかと思います。

写真9 無筋布基礎の割れ

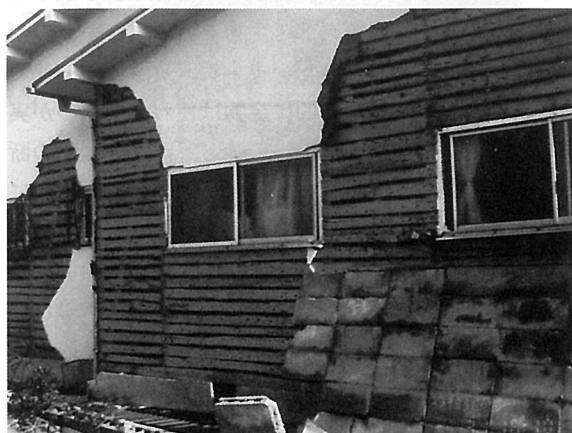
量に剥落しました(写真10)。今回の地震はたまたま早朝5時46分に起こり、外を歩いている人が少なかったということで、ラスモルタルの下敷きになって亡くなったということは非常に少なかったと思いますが、これが昼間だったら大変なことになったと思います。このラスモルタルが剥落するという被害は今回の地震だけでなく、最近のあらゆる地震で報告されています。モルタル塗りの工法は、非常に重要な問題を抱え込んだまま今でも施工されているといえます。モルタルが剥落するということは、まず一つは下にいる人に被害を及ぼすということです。もう一つは、モルタルは防火材料として外壁に使われているので、それが大量に剥落してしまうと木材が露出してしまって、防火性能が無くなってしまうということです。今回、長田区で延焼火災がおきてしまいました。それがラスモルタルの剥落と関係があるのかどうかは、防火の方面の人が詳細に調べていると思いますが、もし剥落と延焼に因果関係があるとすると「木造の家は都市部に建ててはいけない」と極論されてしまう可能性があります。ラスモルタルに限りませんが、防火材料である外壁は地震の際にたとえひび割れを生じても絶対に剥落してはいけないということです。ところが、実際に施工されているほとんどのラスモルタルは、まずラスが住宅金融公庫等で推奨しているものに比べると質の悪いものになっています。エキスパンドメタルというもので鉄板に筋を入れて引っ張って造るようなラスですが、製造する側にとっては薄くしてたくさん引っ張れば鉄量を少なく出来ますし、施工する側もホチキスで留め付けできるので、ワイヤーラスに比べて手軽です。しかも、ホチキスで留め付ける間隔も、例えば住宅金融

写真10 ラスモルタルの剥落

公庫では75mmといった推奨値があるのですが、現実的にはその倍とか、実際に見た例で見事に剥落していたものでは300mm間隔程度のももありました。要するにみんな楽な方へ楽な方へと向かうわけで、望ましい工法からはどんどん離れてしまっているのが実情です。

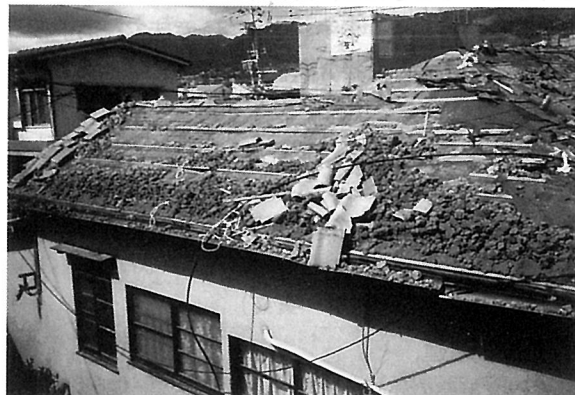
ディテールに関する問題の最後は、屋根に関することです。関西では土葺という屋根に土を載せるような工法が行われています。その屋根の重さが軸組を潰してしまったのではないかというような報道もありました(写真11)。屋根に関しては三つほど意見があります。一つは、土を屋根に葺いてその上に瓦を載せるだけの工法は、瓦の落下という面では明らかに欠点があるということです。もう一つは、屋根の重さに関して、まずその重さで潰れてしまうような軸組は問題外だということです。例えば北海道などでは積雪の荷重を考慮して建物を設計しているわけですが、それらに比べて土葺の屋根が極端に重いというわけではないのです。そのそれほどでもない重さがこんなに派手に採り上げられたのは、古い建物の土葺の屋根のものが多く、古い建物は耐震性が劣りますから当然被害も多かったわけで、それで土葺屋根の問題が顕在化したのだと思います。もう一つは、屋根の重い軽いということ自体に善し悪しはないということです。例えば鉄筋コンクリートの建物は木造よりも重いけれども、それを悪いという人はいません。つまり、屋根が重いのであれば重なりに軸組を設計すればよいわけです。

写真11 土葺き瓦屋根の被害

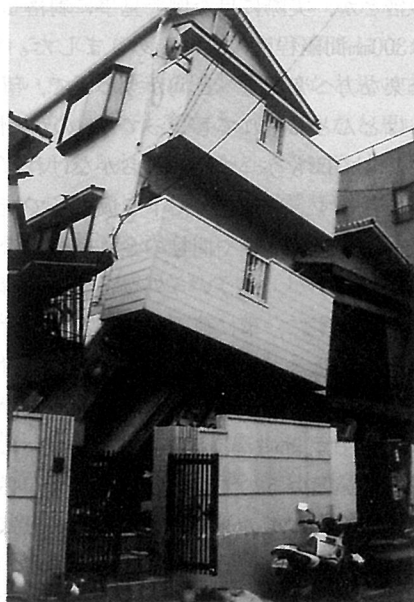
木造 3 階建の建物については、3 階建が建てられるようになって初めての大きな地震だったので注目して調査しました。結果は総じて言いますと、きちんと設計（構造計算）して、きちんと施工されたものは極めて性能は良かったと言えます。しかし、構造計算をきちんとチェックしてない、問題のあるものも結構建っていました。3 階建の建物は、敷地の狭い所に建つ場合が多いと思います。敷地が狭いと間取りも無理が出てくるので、かなり慎重に設計しなければならないと思います（写真12）。

写真12 狭小窓口の3階建て住宅
