地震に強い住まいづくり (上)

木造住宅地震被害のケーススタディ

北海道立寒地住宅都市研究所
環境科学部長 林 勝朗氏

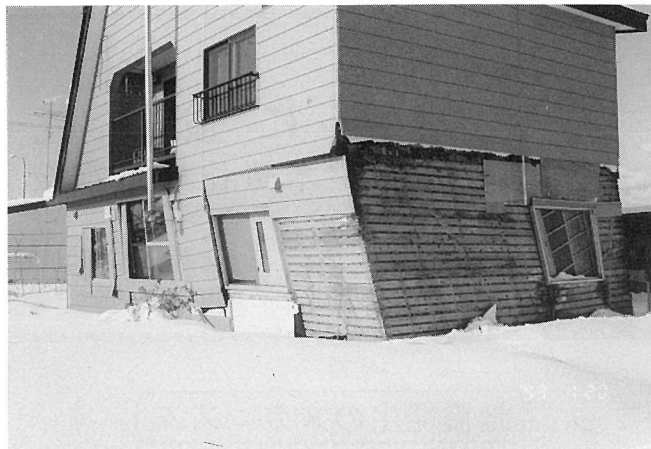
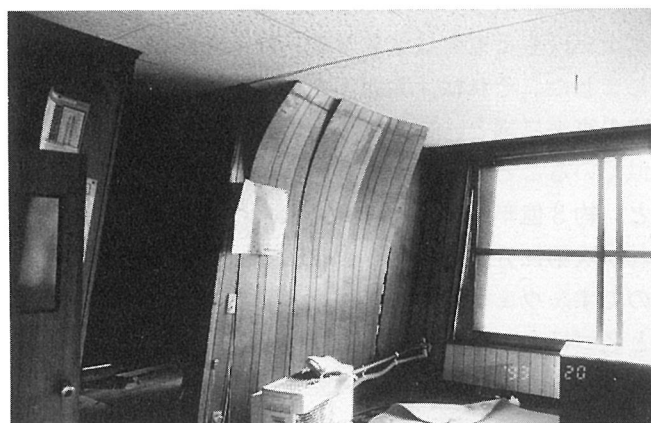
被害例一1 〈音別町〉

一階の壁が「くの字」型に大きく傾斜し、倒壊寸前です。二階床位置での水平方向残留変形は、およそ45cmあります。残留変形角は約1/7。内部構造の破壊も著しく、また内装材（化粧合板）が大きく剥離しています。一階の壁量は十分なことと、地盤がかなり深い泥炭地なので、「要因一（2）強振動、一（3）擬似共振」の可能性が強いと思われます。なお隅角部の柱は、壁内結露のため腐朽していました。

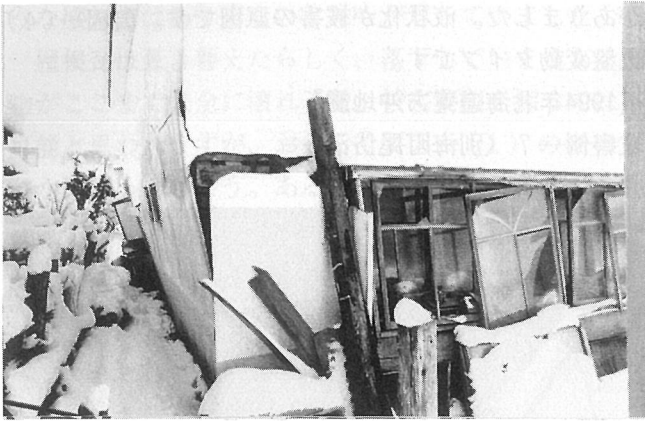
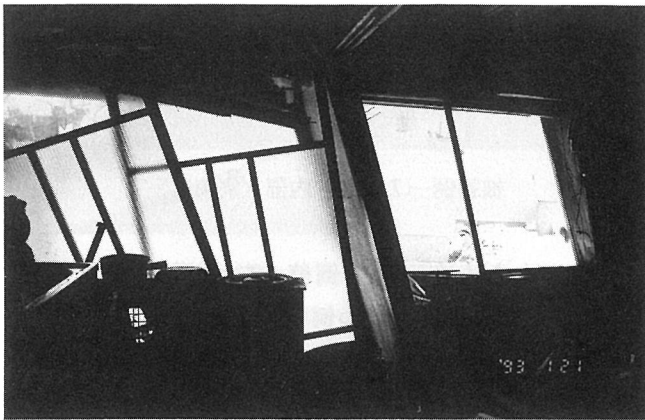
被害例一2 〈白糠町〉

梁間方向は、一階の壁が極端に少なく、そのため大きく「くの字」に変形しています。二階床での残留変形はおよそ90cmあります。残留変形角は約1/3.5。いつ倒壊してもおかしくない状態です。被害要因は

「(1)一壁量不足」に当てはまります。

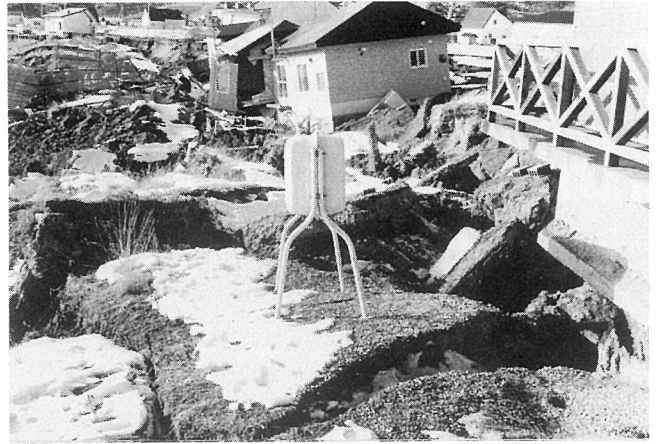
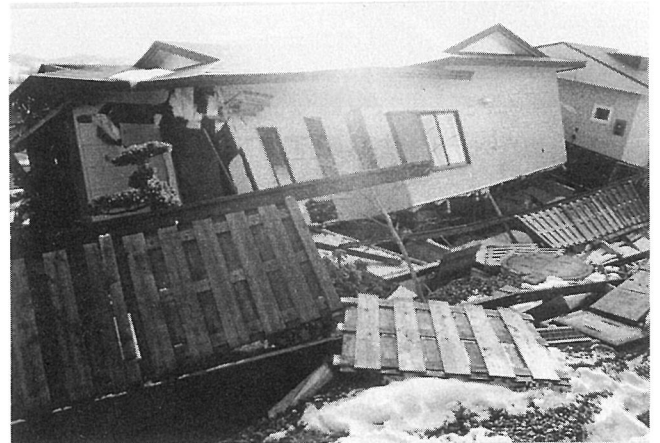
沼地の上に火山灰で盛土した造成地での被害です。まず敷地が低地の方へ大きく崩れ（写真上）、それに伴って建物が崩壊しました（写真下）。典型的な「要因一（４）地盤変動」タイプです。

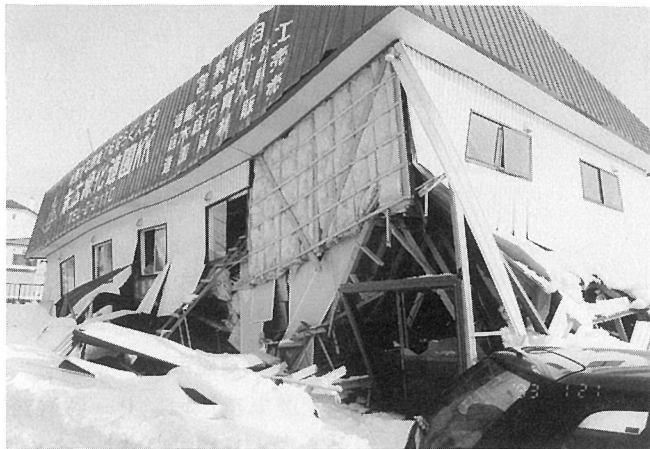
被害例—3〈白糠町〉

面がまず「くの字」型の変形をし、その後、鉛直荷重に耐えきれずに倒壊したものと思われます。要因—(1)耐震偏在、倒壊形復元力特性の典型例です。被害例—4〈標茶町字シラルトロエトロ地区〉

用途は倉庫ですが、耐震上重要な破壊形態なので、取り上げました。倉庫や店舗は一階の建築物前面に耐力壁がほとんど無いため、このように1階が崩壊、二階が残存というパターンがよくみられます。建物の前

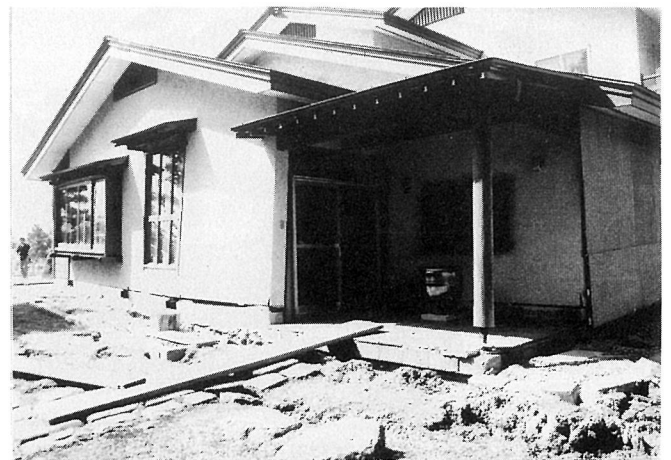
被害例一五 〈七飯町〉

基礎が沼地の方（右側）に沈下し、迫り出しています。そして、玄関周りの外壁は大きく傾いています。裏の沼地に液状化の跡があり、そのための不同沈下が原因とみられます。要因一（４）地盤変動（砂質地盤での液状化）に区分されます。

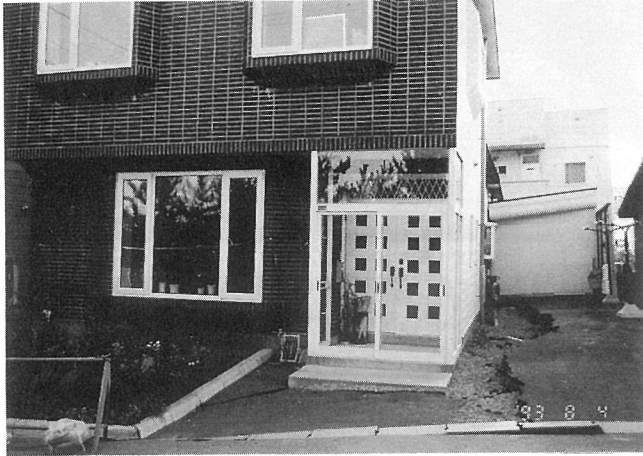
被害例一六 〈上磯町〉

がありました。液状化が被害の原因です。要因一（４）地盤変動タイプです。

基礎の不同沈下によって南面が大きく傾き、壁に亀

裂が発生しました。布基礎にも大きな亀裂が入っています（亀裂幅はどちらも約3cm）。南面庭に噴水の跡

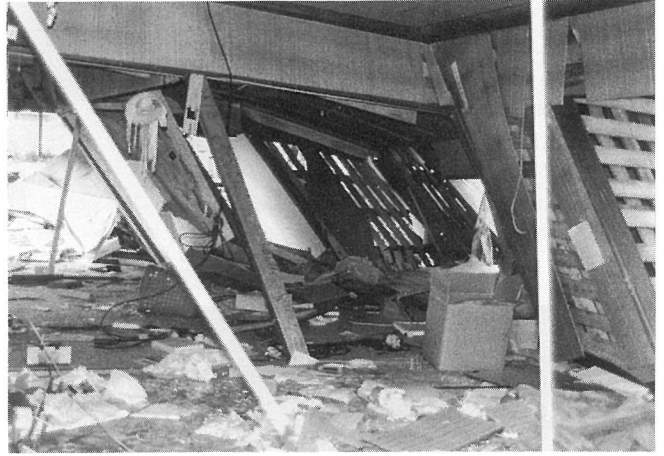
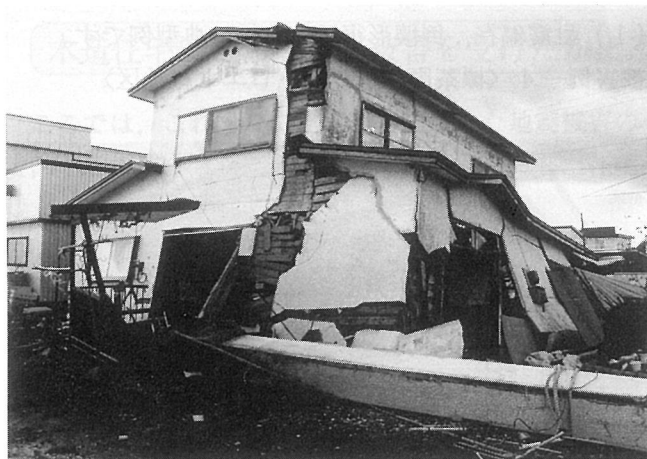
被害例一七 〈別海町尾岱沼〉

建物が大きく変形し、倒壊寸前です。内部の写真（写真右）をみると、いつ倒壊してもおかしくない非

常に危険な破壊パターンです。もし総二階であったら、確実に完全崩壊していたでしょう。変形の状況から、一階の壁量不足が被害要因と思われます。要因一（１）壁量不足

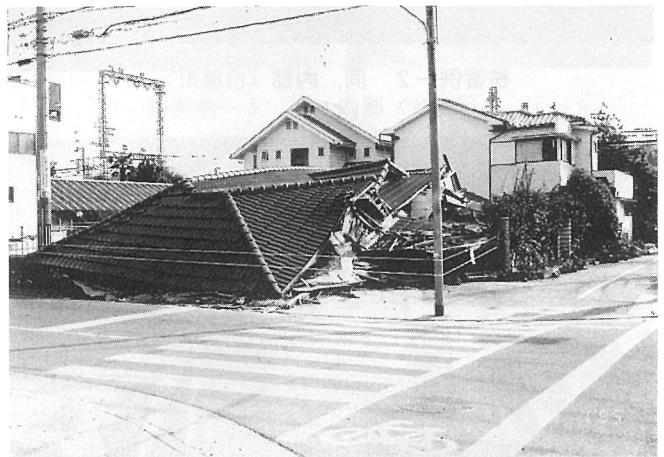
被害例一八 〈芦屋市親王塚町〉

兵庫県南部地震で起きた「木造住宅崩壊」の典型例です。内部空間が全く残らない、極めて危険な破壊の形態で、この地震がおこる直前まで、日本ではこのよ

うな壊れ方はないと誰もが思っていました。

屋根瓦は葺き替えたらしく、落下していません。建物がここまで完全に壊れると、被害要因を探るのは不可能と思われていますが、おそらく要因一(1)の中のどれかに入るでしょう。あるいは、それに「接合部の弱さ」が入るかも知れません。

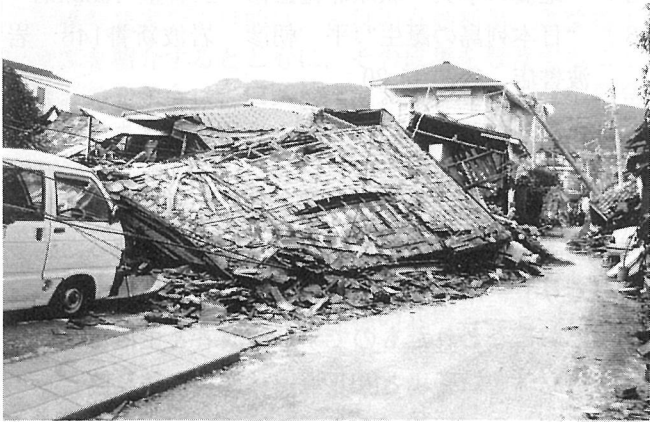
被害例一9 (芦屋市津知町)

さらに激しい壊れ方です。屋根瓦と葺き土がすべて落下し、下地板が見えています。被害要因は全く分かりません。室内に空間の残らない、極めて危険な破壊形態です。

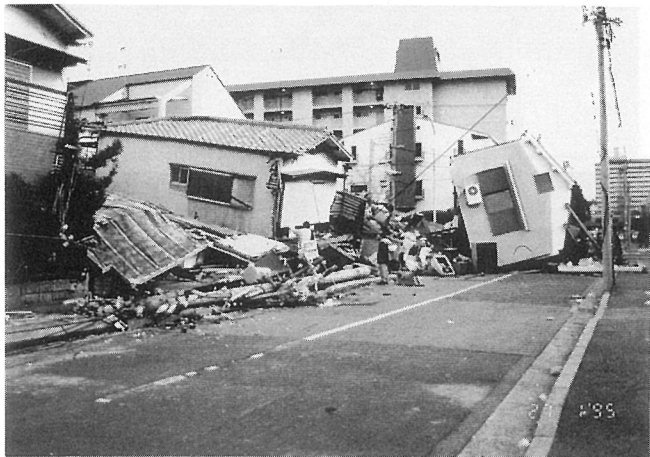
被害例一10 (芦屋市津知町)

比較的新しい木造モルタル二階建ての被害です。一階が完全崩壊し、二階が路上に投げ出されています。複数の被害要因があるものと思われていますが、それらを見いだすことはできません。ただ、残った二階

の桁と一階柱の仕口が短ほぞ差しになっていて、金物使用の跡がなかったことから、上下動などの浮き上がりに対して抵抗力が弱い建物だったと思われます。

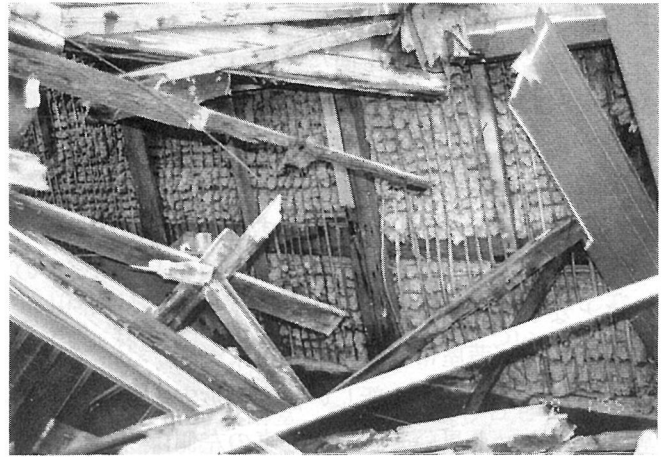
被害例—11〈神戸市東灘区〉

崩壊した建物の壁が1面だけ残っていました。内部からみた形になりますが、この地域の古い住宅の壁の構造がよく分かります。柱、間柱の間に小舞竹を回し、それに土を塗り込めています。土塗壁といわれるもので、耐震的にはかなり弱い壁です。建築基準法では柱三つ割り筋違(断面が9cm×3cmの製材)の1/3の強さとなっています。

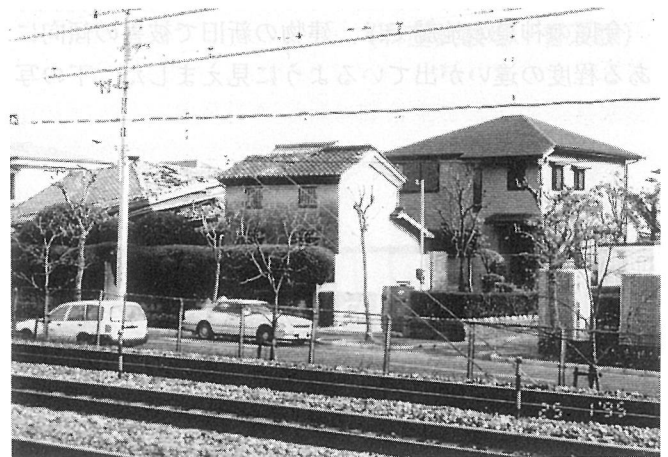
被害例比較〈芦屋市楠町, 神戸市東灘区〉

最後に、古い住宅と新しい住宅の被害発生状況を比較してみたいと思います。上写真の左側は古い建物、右側が最近の建物、まん中がその中間の年代のものと思われます。左側の建物は屋根が大きく傾いているので、崩壊状態と思われます。右側の新しい建物は異常が見つからず無被害のようです。

まん中の比較的新しいモルタル壁の建物は、屋根瓦が一部落下し、被害は出ているものの、壁など構造体は無被害に見えます。

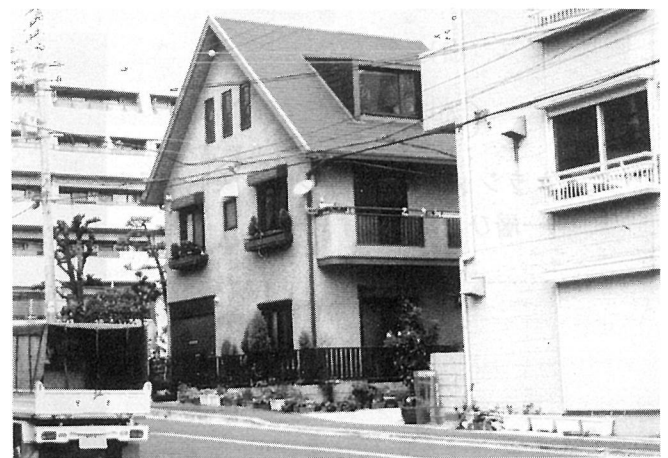
今回の神戸の地震では、建物の新旧で被害の傾向にある程度の違いが出ているように見えました。下の写

真は全く無被害の木造小屋裏三階建ての住宅です。窓が小さく、壁の多い建物で、北海道で最近建築されている住宅のデザインに似ているように思えます。
