# 北海道の木造住宅における地震被害と耐震性の要点

北海道立北方建築総合研究所 植松 武 是  
生産技術部 生産システム科

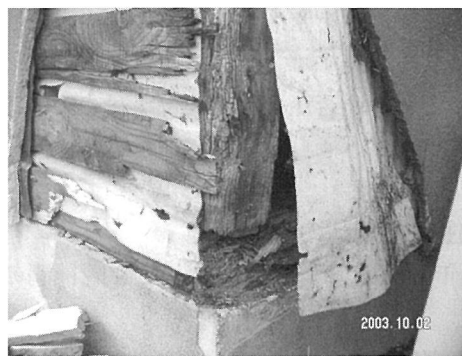
北海道の木造住宅の外装構法は、積雪寒冷の環境に対応できるよう開発が重ねられ、現在に至っています。古い木造住宅においては、不適切な断熱・気密処理・雨仕舞いが原因となって外装材の下地や躯体の劣化・腐朽が進行し、地震時に外装材に剥離・剥落などが生じてこれらの不具合が表面化するという事例が後を

写真1 2003年十勝沖地震における木造住宅の被害  
：外装材の下地と躯体の腐朽

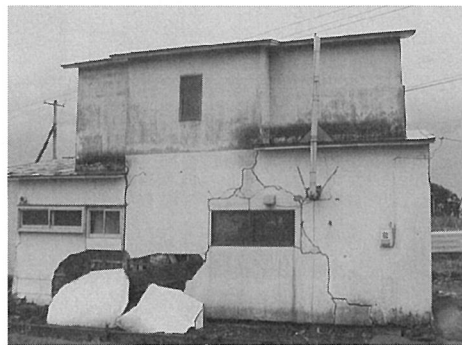
写真2 2003年十勝沖地震における木造住宅の被害  
：下地の腐朽に伴う外装材の剥離・剥落

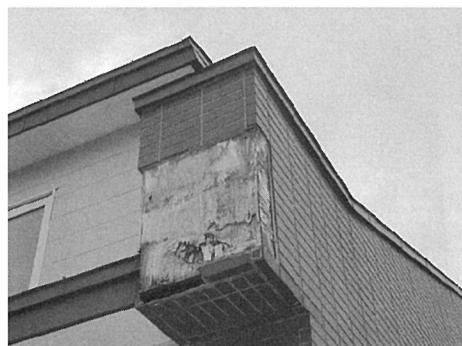
写真3 2003年十勝沖地震における木造住宅の被害  
：外装材の剥落

化などが原因で木造住宅が倒壊に至った事例は見受けられませんが、剥落する外装材に殺傷能力があることは想像に難くありません(写真3参照)。新築住宅を対象として十分な留め付け強度を確保した外装構法であっても、下地の劣化が進行している場合はもちろんのこと、躯体が腐朽していたり、耐力壁が不足あるいは偏っていたり、応力が集中する接合部が十分に補強されていない場合は、地震時に躯体に過大な変形が生じてしまい、剥落してしまう場合があります。写真4、5は、耐力壁が偏っていたり、接合部の補強が不十分な耐力壁で構成した試験体を、当所の震動台にて激しく加震した時の被害の一例です。既存の木造住宅の改修に際しては、美観だけを整える外装材のみの改修を行う場合であっても、まずは、躯体の耐震性能が現行の基準を満たしているか否かの診断を行うべきであることを物語っています。

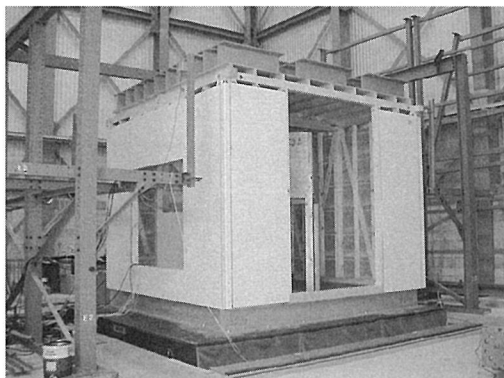
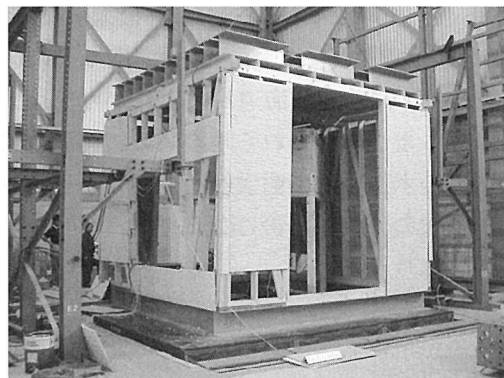
写真4 弱い躯体に施工したサイディングの加震実験結果の一例

(a) 加震前

(b) 加震後

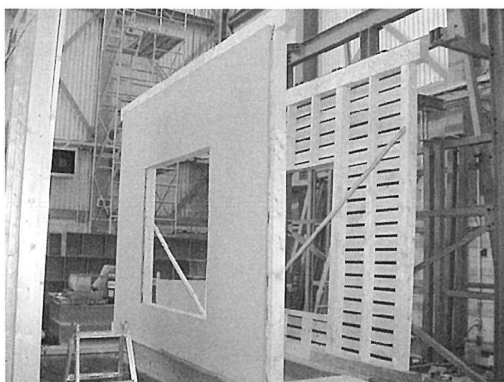
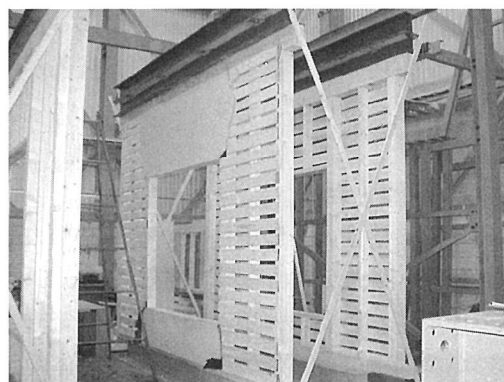
写真5 弱い躯体に施工したモルタル外装材の加震実験結果の一例

(a) 加震前

(b) 加震後

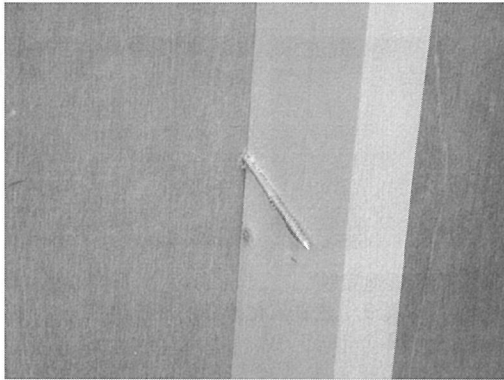
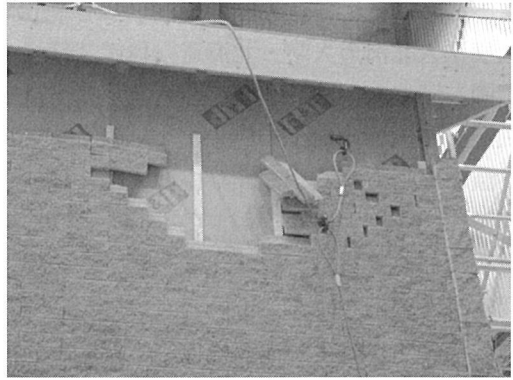
写真6 施工不備のあるコンクリートブロック外装材の加震実験結果の一例

(a) 施工不備

(b) 加震後：施工不備の無い箇所は健全

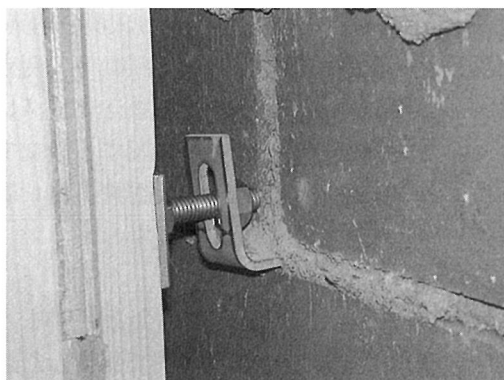
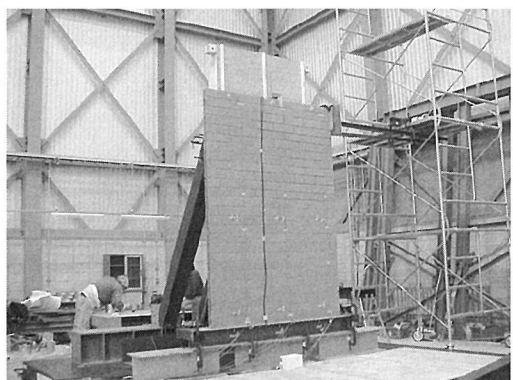
写真7 セラミックブロックの加震実験風景

(a) 木造躯体への留め付け状況

(b) 加震状況：施工不備が無ければ健全
