木材利用の試験研究機関に勤務して③

～床下のナミダタケ～

旭川工業高等専門学校 名誉教授 富樫 巖

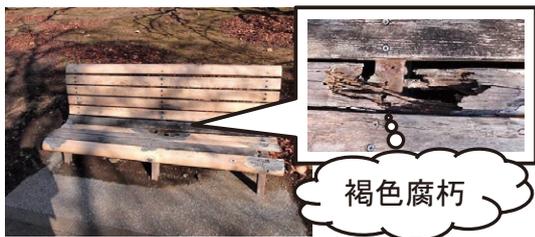
写真1 東京S御苑内の木製ベンチの腐朽
注：著者撮影 2012.12.24

栄養源（木材）、水分、酸素、温度の条件全てがそろえば木材腐朽が危惧されますが、この四条件は木材腐朽が生じる場所を限定していません。したがってインドア環境の建築物の床下や壁内部、そしてアウトドア環境となる公園などの木製ベンチ、木製遊具、木柵にも木材腐朽が起こります（写真1と写真2）。

写真1の木製ベンチには降雨により水分が供給され、水平な板材である座面に水分が停滞しやすかったために四条件がそろったと考えられます。写真2の木柵は円柱材的な加工が施されたことや割れもあったようで、横材のやや側面寄りの部位に雨水がたまりやすかった可能性が推察されます。北海道東部の海岸沿いですので一年を通した5～35℃は無理でも、春から秋

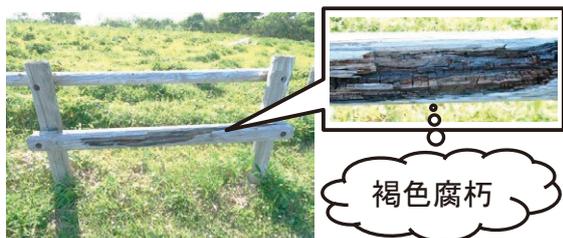
写真2 北海道東部Aヶ原の木柵の腐朽
注：著者撮影 2022.7.8

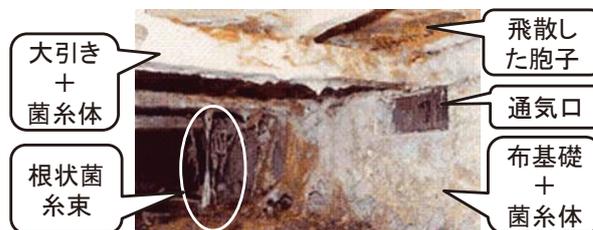
写真3では土台・大引き・根太などの木材部分に加えてコンクリート製の布基礎も菌糸体が覆い、そして菌糸体や根状菌糸束が床下土壌とつながっています。この被害例の修復には菌糸体に覆われた木材の取り換えに加え、布基礎からの菌糸体などの除去と布基礎の消毒、さらに根状菌糸束が入り込んだ床下土壌の入れ替えも必要になります。

写真3 ナミダタケが発生した床下の一例
（菌糸体・根状菌糸束・飛散した胞子）

号のイラスト3参照）。根状菌糸束を床下土壌の中へと伸ばし、あたかも植物（雑草、野菜、樹木など）のように土壌から水分や窒素などの栄養源を取り込むのです。その結果、旺盛な菌糸成長が可能となり、木材を短期間で腐朽させると考えられます（写真3）。
